Artigo submetido ao Curso de Engenharia Civil da UNESC -
como requisito parcial para obtenção do Título de Engenheiro Civil

ESTUDO DE VIGAS DE CONCRETO ARMADO SUBMETIDAS À FLEXÃO COM DIFERENTES COMPRIMENTOS DE TRASPASSE NA ARMADURA PRINCIPAL

João Paulo Bretz Marcon (1), Bruno do Vale Silva (2)

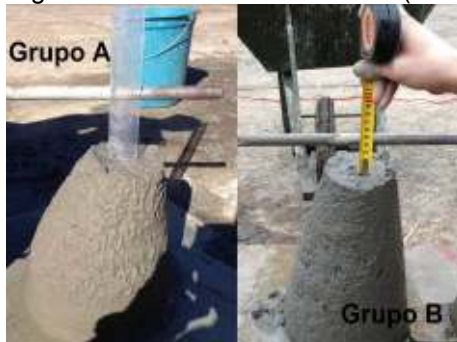
Figura 05: Ensaio de abatimento (*slump test*).

concreto foram moldados os corpos de prova e realizado o ensaio de abatimento de tronco de cone (*slump test*) conforme descrito na NBR NM 67:1998 (Figura 05).

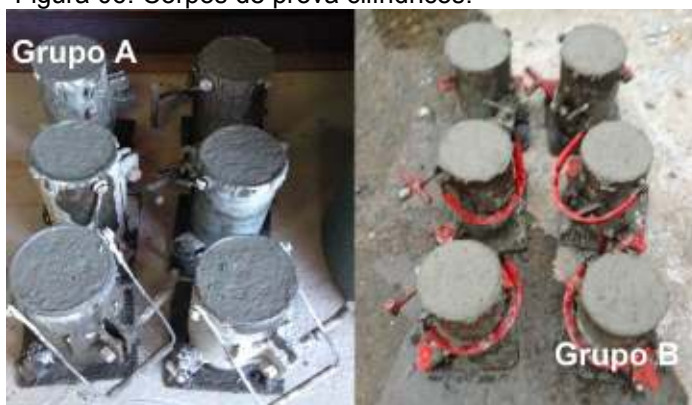
Figura 06: Corpos de prova cilíndricos.

Foram moldados seis (6) corpos de prova cilíndricos de Ø 10 cm e altura de 20 cm para cada grupo de amostras (Figura 06), com objetivo de avaliar as propriedades mecânicas do concreto, resistência à compressão axial, resistência à tração por compressão diametral e módulo de elasticidade. A moldagem, cura e estocagem dos corpos de prova seguiram as recomendações da NBR 5738:2003.

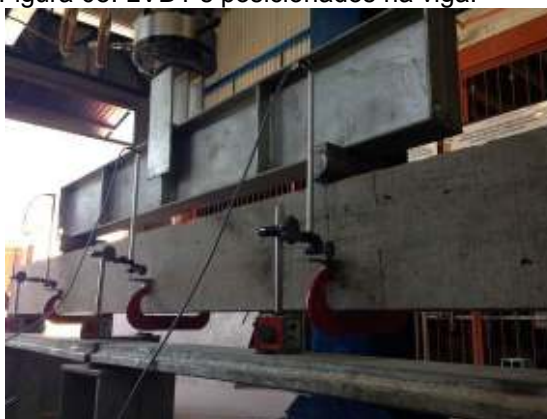
Figura 08: LVDT's posicionados na viga.

O ensaio foi realizado em um pórtico metálico com um cilindro hidráulico de capacidade de 500 kN no Laboratório Experimental de Estruturas (LEE) da UNESC. Todas as vigas foram aparelhadas com três transdutores de deslocamento (LVDT) com capacidade de leitura de 100 mm, um posicionado no centro e os outros dois a 77,5 cm do centro do vão teórico, o que permitiu observar o deslocamento máximo da viga, como mostra a Figura 08.
